МЕТОДИКА ГЕОДЕЗИЧЕСКИХ НАБЛЮДЕНИЙ ЗА ДЕФОРМАЦИЯМИ МОРСКОГО НИКОЛЬСКОГО СОБОРА В КРОНШТАДТЕ

Приведены результаты исследований деформационного процесса Морского Никольского собора в г.Кронштадте. Показана методика выделения потенциально опасных зон и организация геодезических наблюдений для предотвращения развития негативного процесса деформирования.

THE METHOD OF GEODETIC MEASUREMENT OF SAINT NICHOLAS NAVAL CATHEDRAL DEFORMATION IN THE TOWN OF KRONSTADT

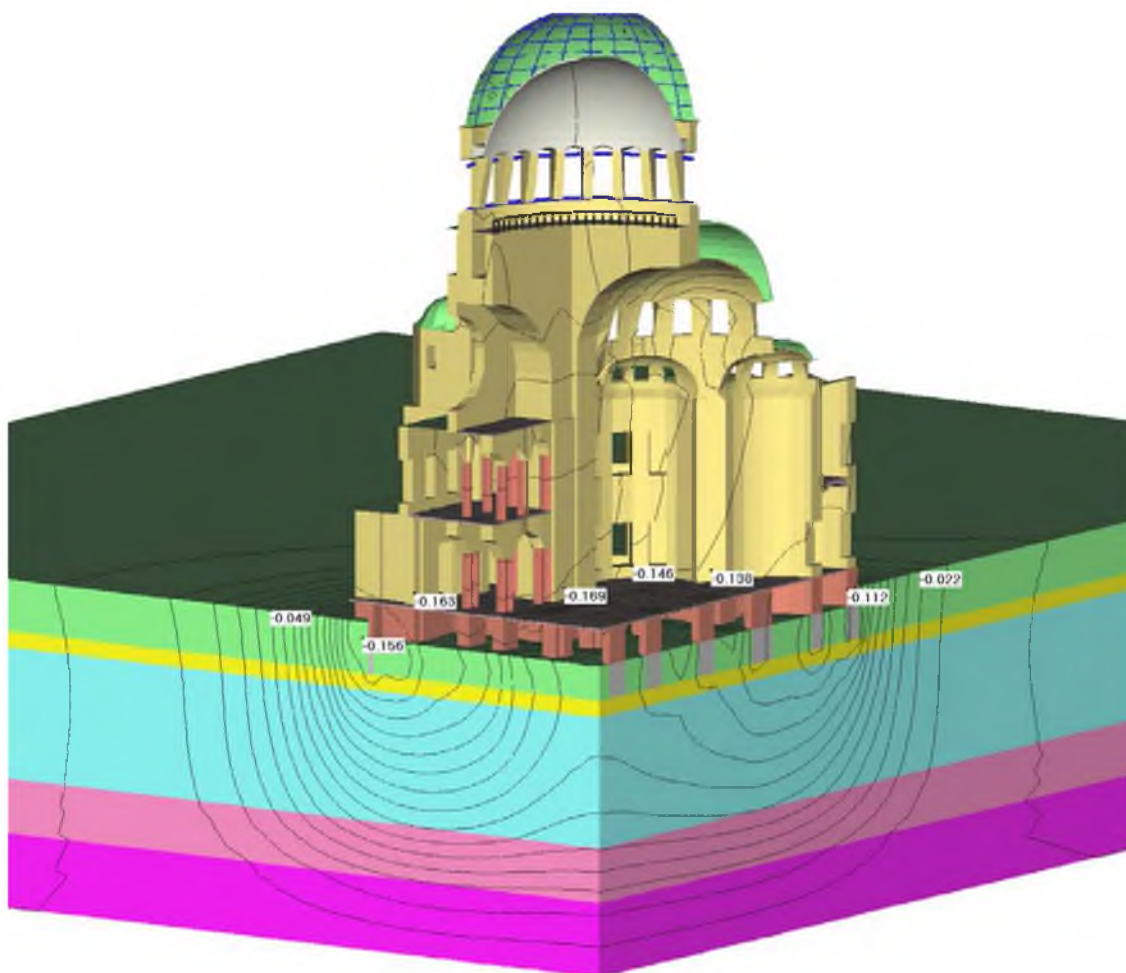
Рис.1. Изолинии осадок здания по результатам совместного расчета основания и конструкций Собора

Разность осадок между внутренней и внешней поверхностями стены галереи по расчету составляет 10-13 мм. По геодезическим измерениям разность отметок пола в галереях 6-11 мм с закономерным уклоном от наружных стен к внутренним, разность осадок между лестничными клетками и пилонами 13-22 мм. По расчету с учетом линейной стадии работы конструкций разность осадок между пилоном и лестничной

клеткой составляет 7 мм. При учете образования трещин в конструкциях разность осадок между пилоном и лестничной клеткой по расчету увеличивается до 11 мм. Таким образом, данный расчет позволяет установить, что обнаруженная по результатам геодезических наблюдений разность осадок между контрфорсными лестничными клетками и пилонами могла произойти только при условии образования трещин в стенах лестничных клеток и контрфорсных арках. Однако разности осадок и относительные деформации, полученные по геодезическим наблюдениям и по расчету, весьма близки, что подтверждает корректность расчетов.

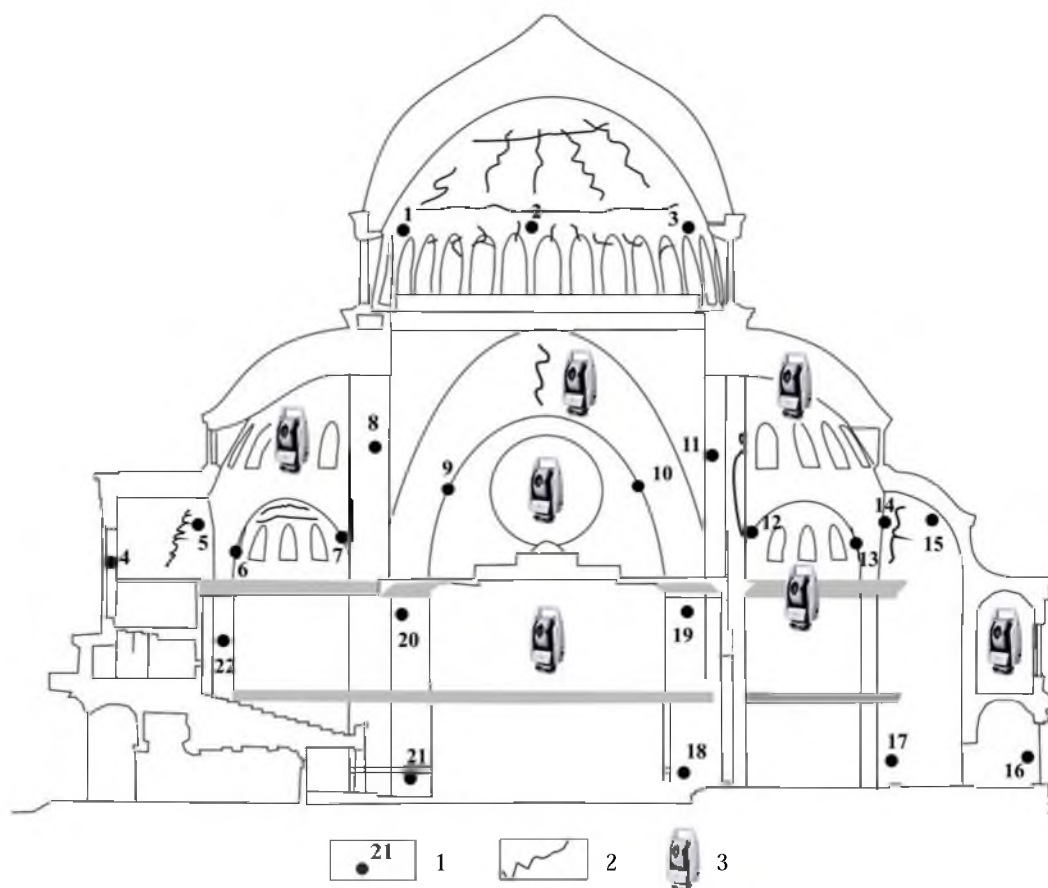
Рис.2. Схема расположения трещин, мест закрепления марок, мест стояний приборов в основном объеме Собора

Неравномерные осадки конструкций Собора являются причиной развития значительного количества трещин. Неравномерными осадками вызвана наблюдаемая картина дефектов в полукуполах в восточных и западных частях здания (рис.2).

Измерения деформаций проводятся в тех местах Собора, в которых по данным моделирования было определено дальнейшее развитие трещин (рис.2). Для выполнения геодезических измерений использовали марки в виде CCR-отражателей. Данная схема является условной и не позволяет отразить все места закрепления марок и установок прибора. При измерении на специальный CCR-отражатель точность измерения расстояний $m_s = 0,2$ мм, точность измерения угла $m_\beta = 0,5''$.
