ВЗРЫВЫ И ПОЖАРЫ НА ТАНКЕРАХ В РЕЗУЛЬТАТЕ ВОЗНИКНОВЕНИЯ СТАТИЧЕСКОГО ЭЛЕКТРИЧЕСТВА

В обзоре крупных аварий и катастроф, произошедших в последние десятилетия с нефтеналивными судами, как особый их вид выделены взрывы и пожары, возникшие при промывке танков. Их источником являются, как правило, заряды статического электричества. На материале расследования взрыва на танкере «Магас» (2000 г.) детально рассмотрены обстоятельства и причины аварийной ситуации такого типа.

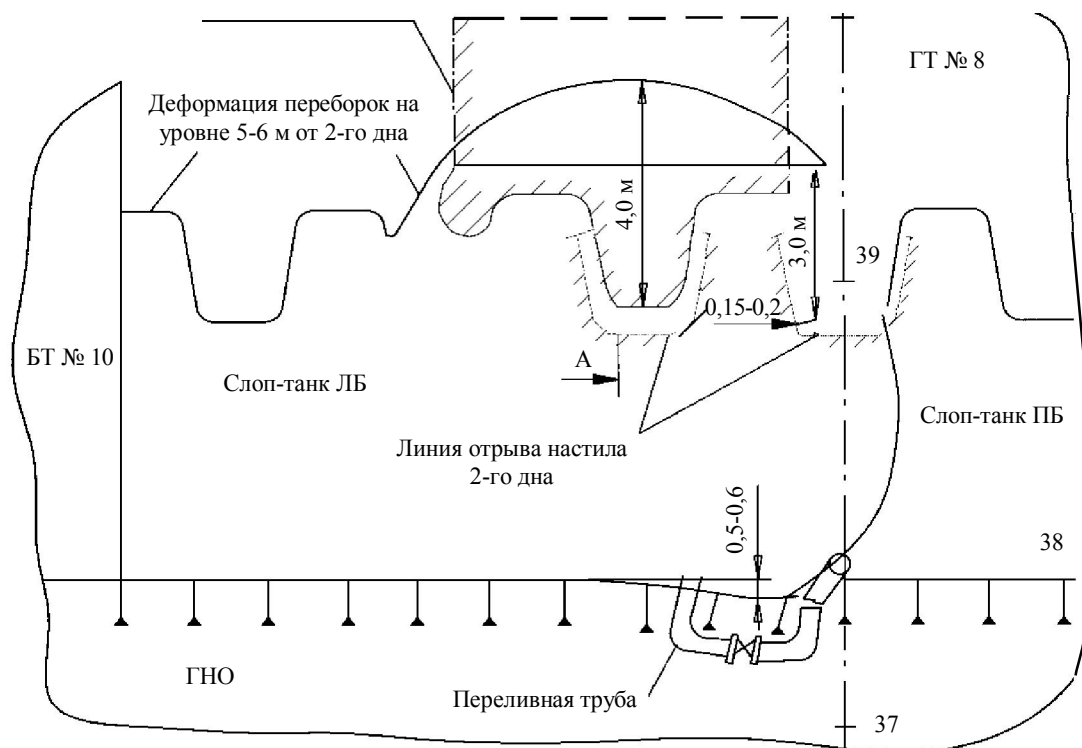
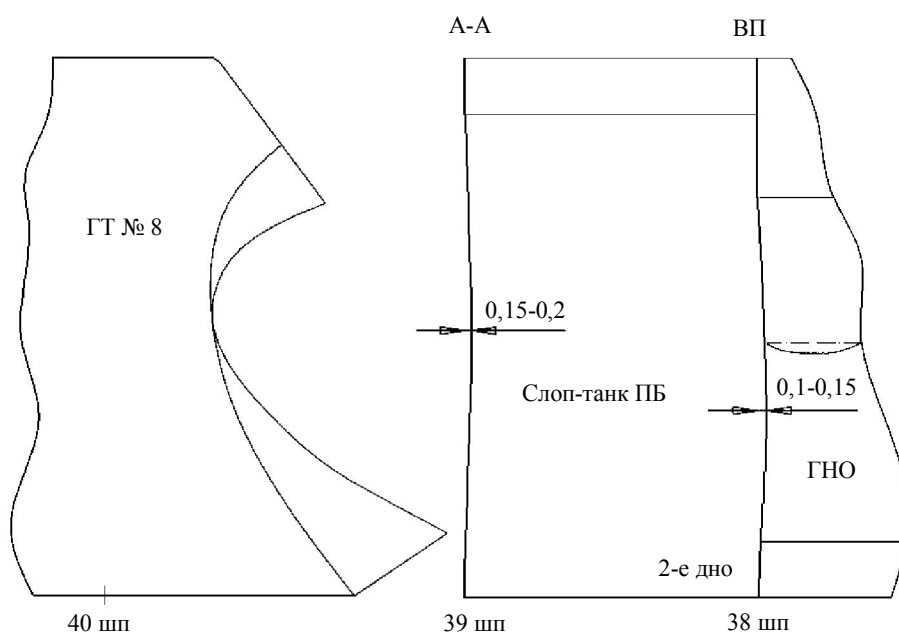
Одним из последних по времени, в октябре 2000 г., был взрыв на танкере «Магас» при мойке танков в балластном переходе [1]. Взрыв вызвал значительное разрушение корпусных конструкций танкера (см. рисунок). Кормовая переборка танка № 8 была разрушена на всю ширину отстойного танка № 10 ЛБ (левого борта): она была оторвана от продольной переборки, находящейся в диаметральной плоскости по всей высоте, гофры разглажены, в сторону танка № 8 переборка прогнулась на 4 м, оторвалась от настилов и верхней палубы, и второго дна.

Продольная переборка между слоп-танками деформировалась со сглаживанием гофр и с парусообразным выпучиванием в сторону слоп-танка № 9 до 1,1 м на высоте 7 м; сварные швы в некоторых местах разошлись. Переборка на 38-м шпангоуте имела разрыв в районе прохода переливной трубы в слоп-танк правого борта (ПБ). Вертикальные ребра жесткости на переборке деформированы по стенкам. Частично разрушены трубопроводы систем подогрева и гидравлики, повреждены и смещены трубопроводы грузовой системы и т.д.

Разрушения корпусных конструкций при взрыве танкера
